Vismonitoring Jeker

met visteller, voorjaar 2008

Rapport: VA2007_37

Waterschap Roer en Overmaas

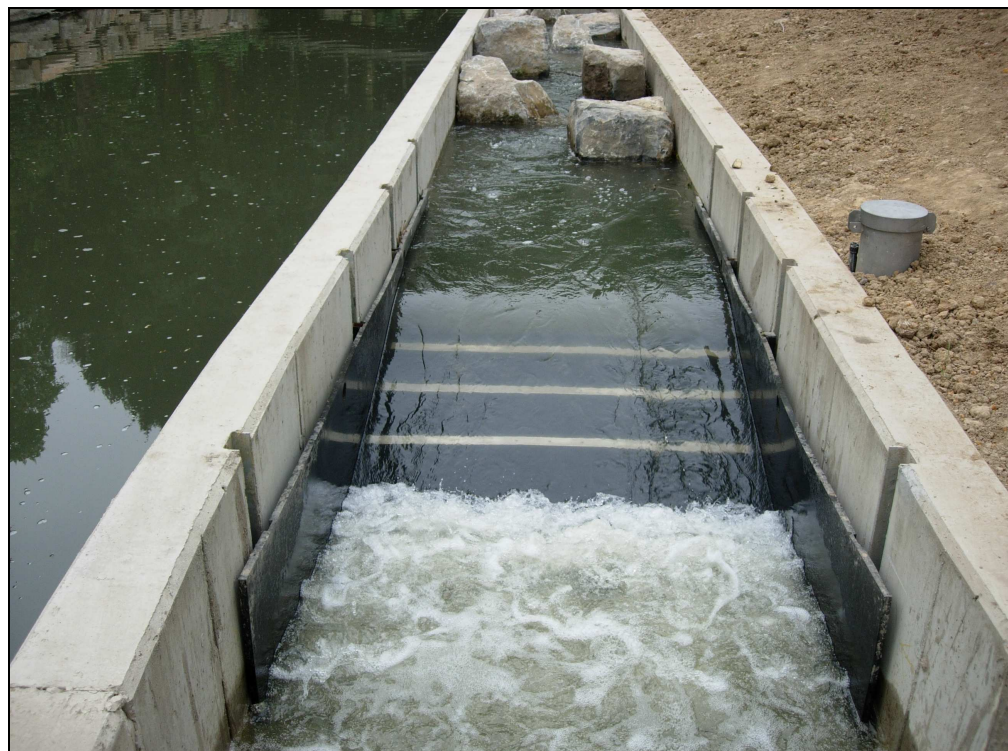
figuur 2.2 In deze afbeelding is goed te zien dat de waterstroming over de meetstuw niet laminair is.

De visteller is in 2007 gelijk met de bouw van de vispassage ingebouwd. In dat voorjaar zijn direct metingen uitgevoerd maar dit heeft niet tot de gewenste resultaten geleid. Het onderzoek in 2007 heeft daardoor volledig in het teken gestaan van het opsporen van de problemen. De meetstuw van de visteller bevindt zich in het bovenste deel van de vispassage. Aanvankelijk was de meetstuw aan het begin (stroomopwaarts) gepland, maar door omstandigheden is deze tijdens het bouwproces op ca 30 meter van het begin van de vispassage terecht gekomen. Hierdoor bevinden zich tussen de meetstuw en de bovenstrooms gelegen monding van de vispassage nog 8 rotsblokken die het water opstuwen. Bij het in werk stellen bleken vistellingen niet mogelijk door een onverklaarbare bron van verstoring. Uitgebreid onderzoek heeft

uiteindelijk de turbulentie van het water ter plaatse van de Visteller in de vispassage als oorzaak aangewezen.

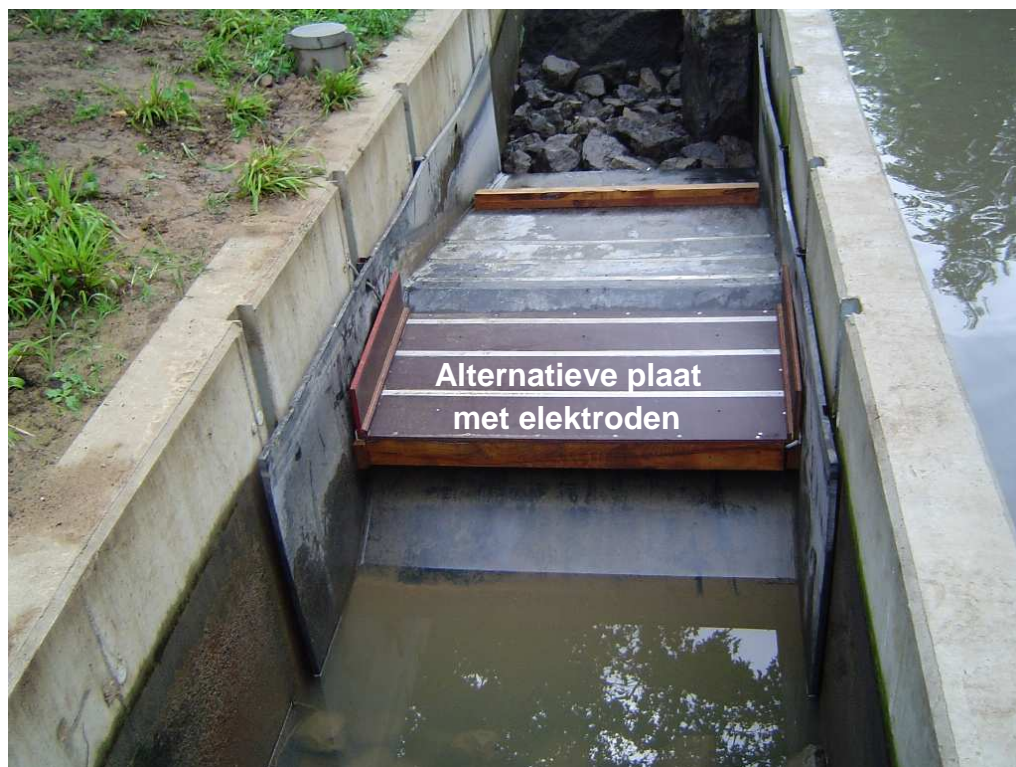
figuur 2.3 Alternatieve set elektroden die vistellingen mogelijk maakt ondanks het turbulente water in de vispassage

De uiteindelijke oplossing voor het turbulentie probleem, was het gebruik van een nieuwe set van elektroden aan de stroomopwaartse zijde van de Visteller . De expe-

rimentele plaat in onderstaande figuur is voor de oplevering van de vispassage (16 oktober 2007) en Visteller vervangen voor een definitieve constructie.

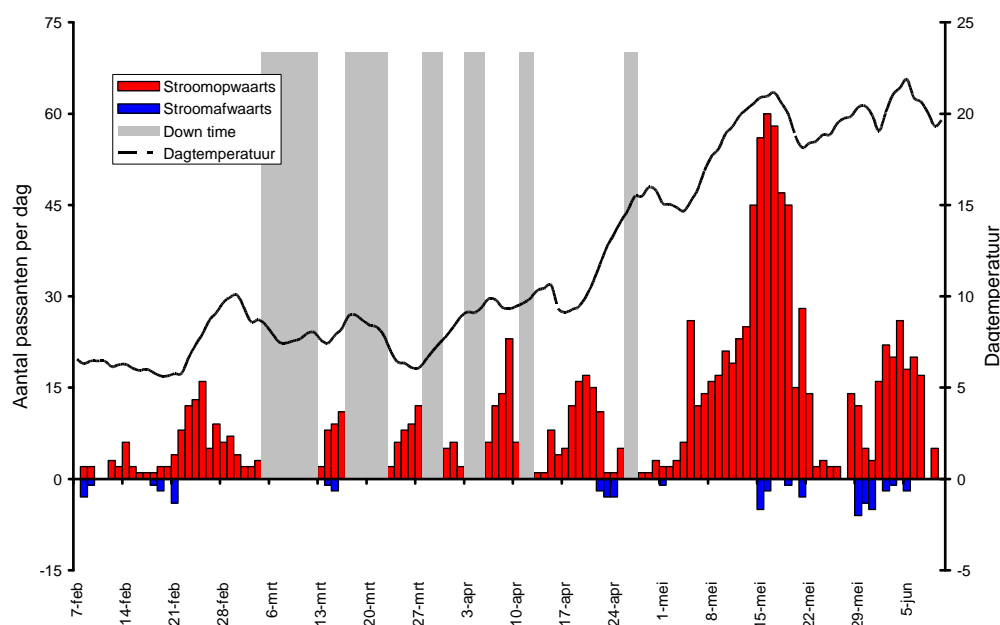
figuur 3.1 Verloop van het aantal vissen dat in het voorjaar van 2008 door de vispassage in de Jeker zijn getrokken. De grijze balken geven de perioden aan dat de visteller niet functioneerde door een (te) laag waterpeil in de Jeker..

Het belangrijkste gegeven is het verloop van de aantallen vissen die per dag de vispassage passeren (figuur 3.1). De rode balken representeren het aantal vissen per dag dat in stroomopwaartse richting is gepasseerd. De blauwe staven refereren aan de vissen in stroomafwaartse richting. De grijze blokken geven de perioden aan dat er geen gegevens zijn verzameld (down time). De getrokken zwarte lijn geeft de trend in de temperatuur aan ter plaatse van Eijsden in de Maas.

Wat betreft het verloop van de waargenomen aantallen in het voorjaar is een zelfde patroon te zien zoals we dat in Brabant zagen. Het aanbod werd ook hier sterk bepaald door de sterke stijgingen in de temperatuur. De respons is niet altijd direct maar de trend in de temperatuur wordt in veel gevallen goed gevolgd. Het verloop kan in zekere zin zijn beïnvloed door de momenten dat de vispassage niet paseerbaar was (down time). In deze perioden zullen vissen zich hebben verzameld in afwachting op een hoger debiet door de vispassage. Met als gevolg een meer pulse-rend patroon in de vismigratie.

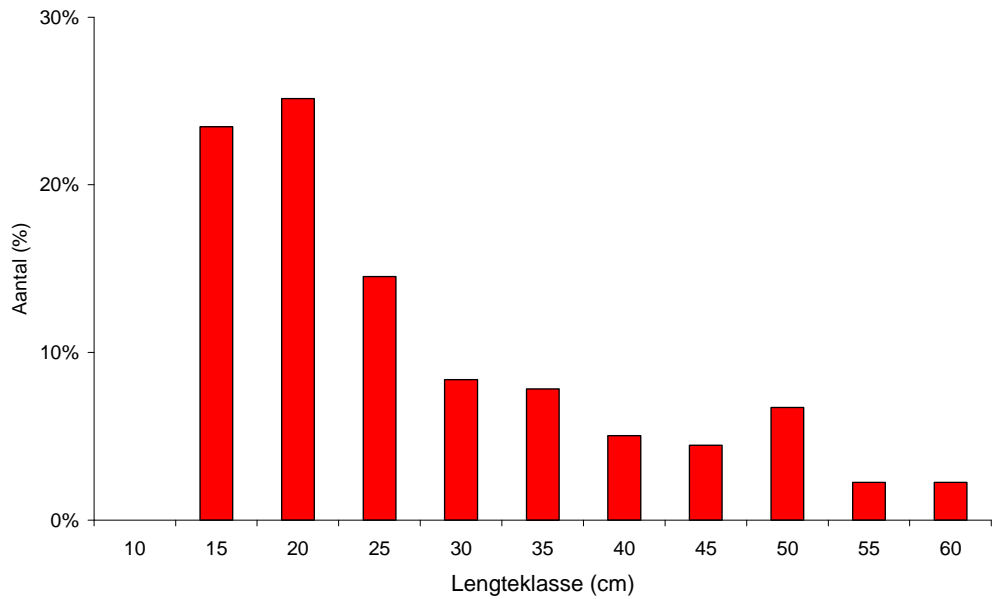
figuur 3.2 *Indicatie van de lengteopbouw van de totale stroomopwaarts zwemmende populatie .*

Met behulp van de sterkte van het signaal van de visteller kan een indruk worden opgedaan van de lengteopbouw van de populatie die de teller passeert (figuur 3.2).

De lengtemeting van de vissen door de visteller is grofstoffelijk zoals tot uitdrukking komt in de omvang van de lengteklassen waarin is gemeten (5 cm). Niettemin mag worden gesteld dat ca 75% van de vissen die zijn gepasseerd kleiner zijn dan 30 cm.
