Onderzoek naar de visvriendelijkheid van vijzelgemaal Ennemaborgh

Rapport: VA2010_47

Waterschap Hunze & Aa's

April 2011

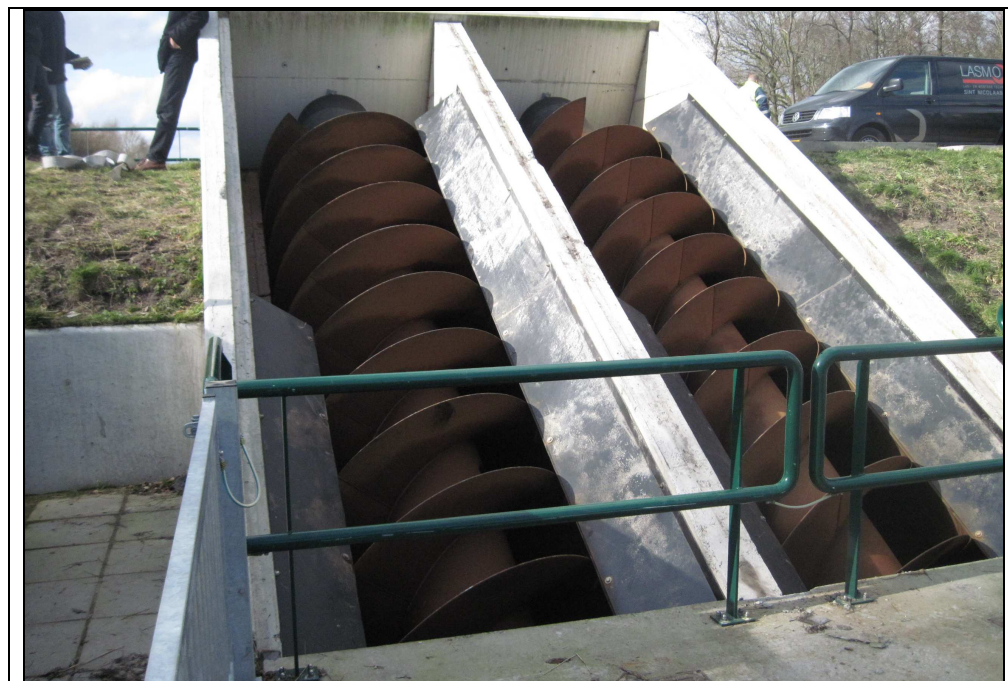
tabel 2.1 Eigenschappen gemaal Ennemaborgh

Type opvoerwerk	2 vijzels
Capaciteit	2x 40m ³ /min
Toeren (omw/min)	19,1 bij 30HZ (20m ³ /min) 38,2 bij 50Hz (40m ³ /min)

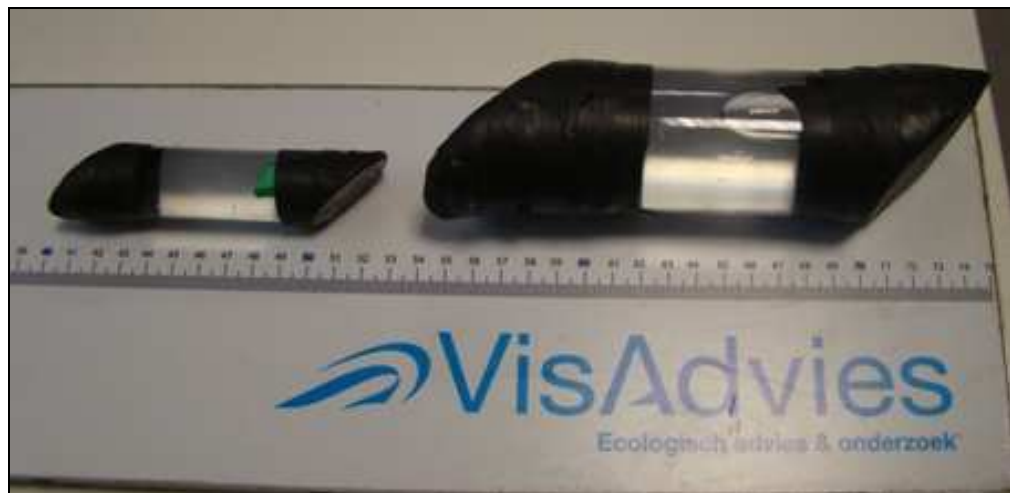
Voor de test is gebruik gemaakt van dummies met afmetingen van 125x25mm en 210x50mm.. De dummies zijn gemaakt van doorzichtig acrylaat met een wanddikte van 2 mm. De dummies zijn dusdanig kwetsbaar dat er schade optreedt door een botsing met of beklemming tussen de draaiende delen van de pomp. De dummies zijn gevuld met water en lucht, zodat het soortelijk gewicht gelijk is aan water (visen). In elke dummy is een drijvertje geplaatst met een uniek nummer. Wanneer de dummy tijdens de passage door het opvoerwerk doormidden breekt, komt het drijvertje terug. Van dummies waar van, na passage door het gemaal, niets wordt teruggevonden, wordt aangenomen dat deze onbeschadigd in neringen aan de in- of uitstroomzijde van het gemaal is achtergebleven. Voor het opvangen van de dummies aan de uitstroomzijde is gebruik gemaakt van een monitoringsfuijk. De dummies zijn aan de stroomopwaartse zijde in het water geplaatst, tussen het krooshek en de vijzel. Het doorvoeren van de dummies is meerdere keren herhaald bij beide vijzels en bij twee verschillende toerentallen, 19,1 en 38,2 omw/min.

figuur 2.2 Gebruikte Dummies

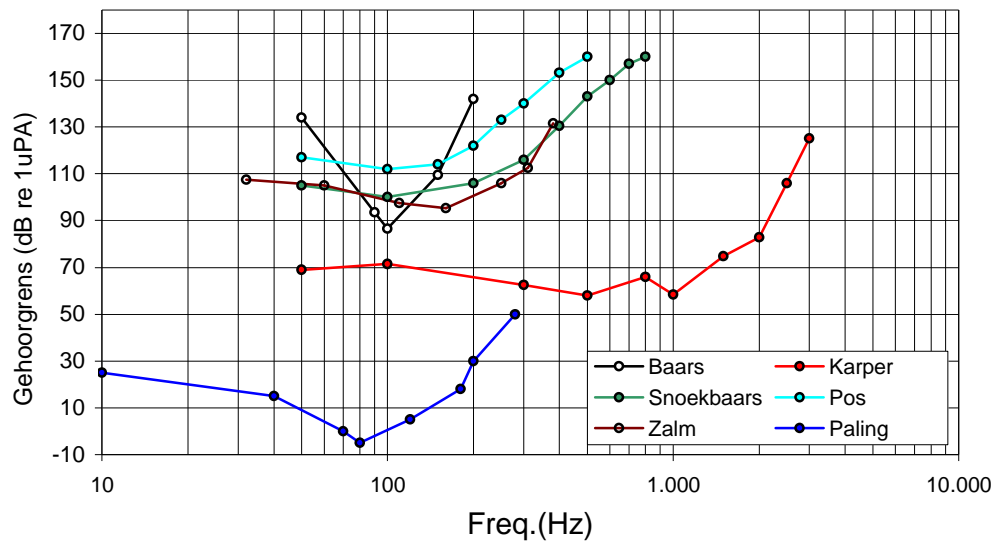
Vissen zijn in staat om geluid onder water te horen, en zijn daarbij in te delen in drie categorieën: hoorspecialisten, geen specialisten met luchtblaas en soorten zonder luchtblaas. Vissen hebben, net als bv, mensen, een frequentieafhankelijk gehoorbereik. Dit gehoorbereik is per vissoort verschillend en kan worden weergegeven in een audiogram (figuur 2.5 **Fout! Verwijzingsbron niet gevonden.**). In het audiogram wordt de onderste gehoorgrens weergegeven bij een bepaalde frequentie die nog net door de desbetreffende vis kan worden waargenomen. Zo kan een karpers bij 60 dB nog net het geluid bij een frequentie van 1 kHz waarnemen. Voor de Nederlandse

zoetwatervissen zijn helaas maar enkele resultaten beschikbaar. Dit zijn baars (Wolff, 1967), Karper (Popper, 1972), snoekbaars/pos (Wolff, 1968) en zalm (Hawkins & Johnstone, 1978).

Met uitzondering van de karper, ligt de grootste gevoeligheid van deze vissen in het gebied 50-400 Hz vanaf een geluidsgrens van ca 100 dB. Hoewel de mens geluid kan horen in de range van 20 Hz tot 20 kHz ligt de grootste gevoeligheid bij een frequentie van 1 kHz tot 5 kHz. Dit houdt in dat wij als mens, bij het terugluisteren van onderwatergeluid, de geluidsintensiteit anders zullen ervaren dan vissen.

figuur 2.5 Audiogrammen van in Nederland voorkomende zoetwatervissen.

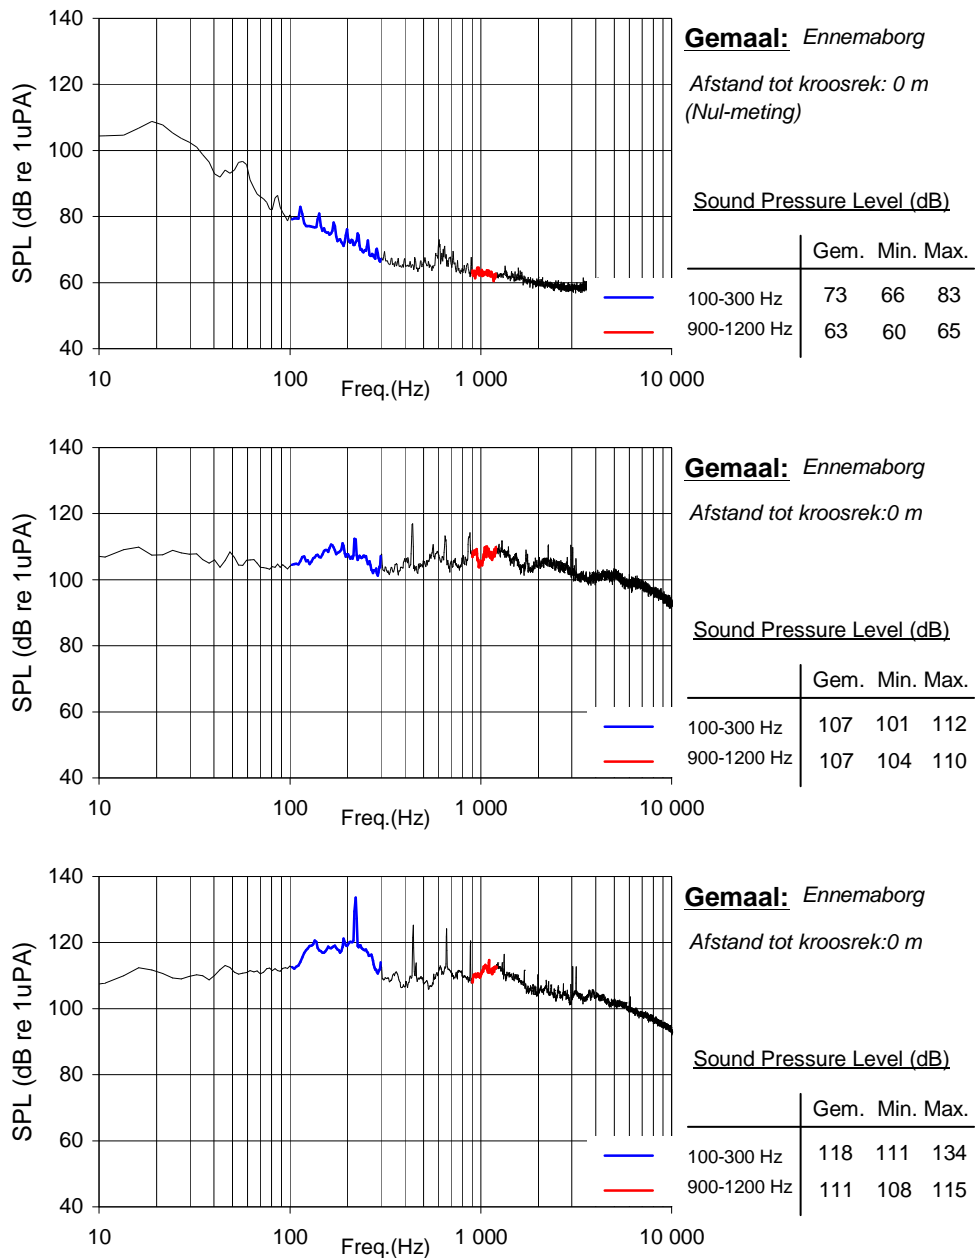
figuur 3.1 Geluidsspectra gemaal Ennemaborgh

- Boven: nulmeting
- Midden: Meting bij vizel A op 0 meter afstand van het kroosrek.
- Onder: Meting bij vizel B op 0 meter afstand van het kroosrek..

De geluidsintensiteit van beide vizels komt sterk met elkaar overeen. Bij vizel B valt de geluidspiek bij 120 Hertz op. Deze blijft zichtbaar op alle afstanden. De geluidsintensiteit op de lagere frequenties doven sneller uit dan de hogere frequenties. De geluidsintensiteit in het lage frequentiebereik is laag

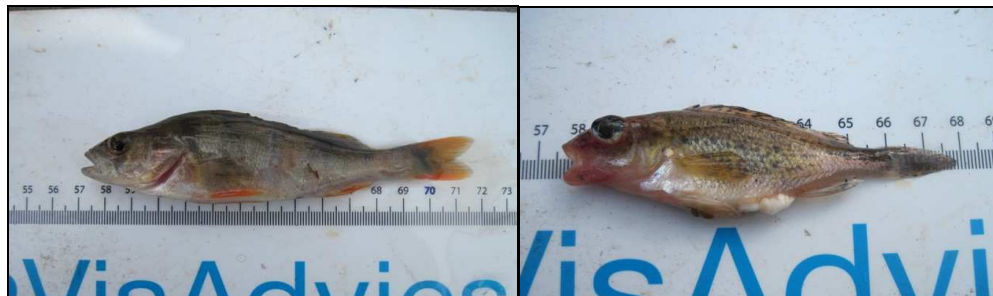
Tijdens het onderzoek zijn ook vissen door het gemaal gepasseerd (tabel 3.3). Het ging om in totaal 15 vissen verdeeld over drie vissoorten: baars, pos en tien-doornige stekelbaars. Twee vissen zijn tijdens de passage dodelijk beschadigd (13%). Van de zichtbare schade was af te leiden dat beide vissen bekneld hadden gezeten. De overige vissen waren uiterlijk onbeschadigd. Op basis van de beperkte aantallen kan geen uitspraak worden gedaan over de visvriendelijkheid van de vijzels.

figuur 3.4 *Dodelijk beschadigde baars (links) en pos (rechts) met zichtbare kneuzingen.*

De schade die is vastgesteld bij beide vissen duidt erop dat de vissen tijdelijk bekneld hebben gezeten. Mogelijk treed er beknelling op tussen de betonnen fundering en de rand van de vijzel. Tevens bleek er een ruimte aanwezig tussen de betonnen fundering en de kunststof kap. De afstand tussen de rand van de vijzel en de fundering is kleiner dan de afstand tussen de rand van de vijzel en de kunststof kap. Verwacht mag worden dat door het verkleinen van de afstand en het glad afwerken van de overgang tussen fundering en kunststof kap, de kans op vis schade nog verder zal worden beperkt.

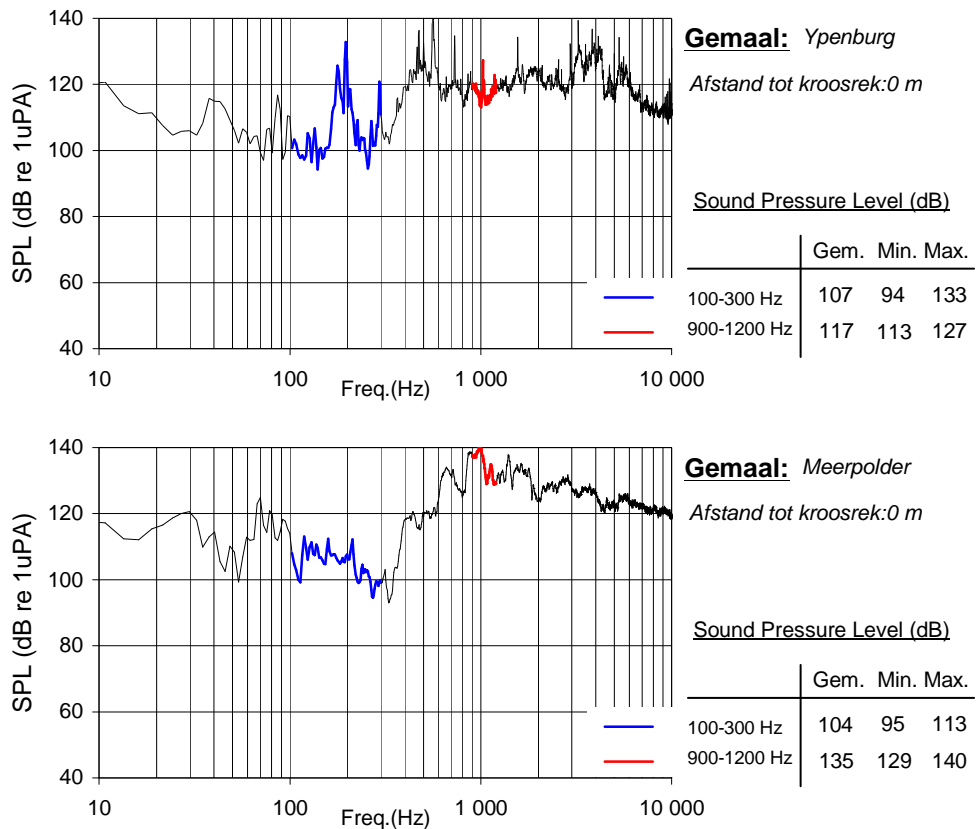
Voor dit moment kan alleen een uitspraak worden gedaan over de geluidintensiteit bij gemaal Ennemaborgh in vergelijking tot andere gemalen. In vergelijking tot de geluidsbelasting bij gemaal Oude Geut produceert de vijzel, vooral in het lage frequentiegebied, weinig lawaai. Ter vergelijking zijn ook nog twee geluidsspectra gepresenteerd van een hydrostale pomp en een gesloten schroef (compact) pomp. Deze gemalen behoren tot de klassen die het meest lawaai produceren.

figuur 4.1 Geluidsspectra van gemaal Ypenburg (Hydrostal, 21 m³/min) en gemaal Meerpolder (gesloten schroef (compact) pomp, 45 m³/min).
